**1942 Innehåller: "Svensk arkitektur i dag" • Några synpunkter på skorstensproblemet • Tjärgenomslag på betongskorstenar med ingjutna Höganäs-rör •**

NÅGRA SYNPUNKTER PÅ

# SKORSTENSPROBLEMET

av civilingenjör Christer Möller

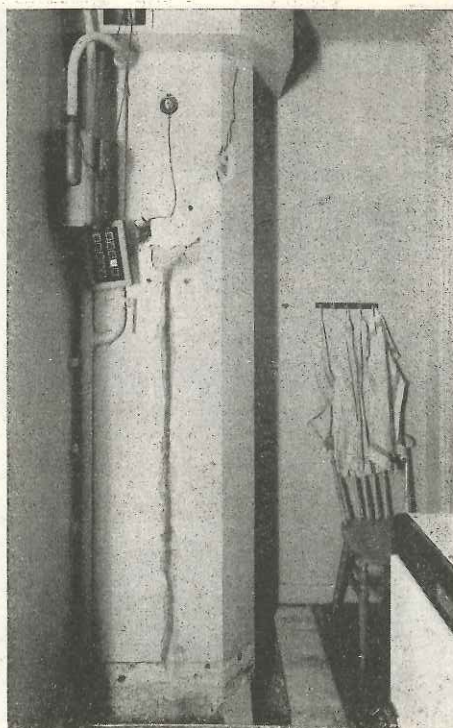
Erfarenheter från inträffade eldsvådor samt prov, som utförts vid Statens Provningsanstalt ha visat, att betongen redan vid en temperatur av mellan 400 och 500° C sönderdelas, så att dess hållfasthet upphör. Då man vid en soteld i regel har att räkna med temperaturer, som uppgå till omkring 1.000° C, blir följden, att den mot pipan vända delen av skorstensväggen förstöres i större eller mindre omfattning. Dessutom förorsaka de snabbt stigande temperaturerna, att betongskorstenen lätt spricker och följden därav kan bli eldsvåda eller att hela skorstenen måste byggas om, vilket givetvis kan vara ett mycket dyrbart arbete. (Fig. 1.)

Fig. 1. Skorsten av betong, som spruckit vid en soteld. Observera den inmurade järnbalken nedtill på bilden.

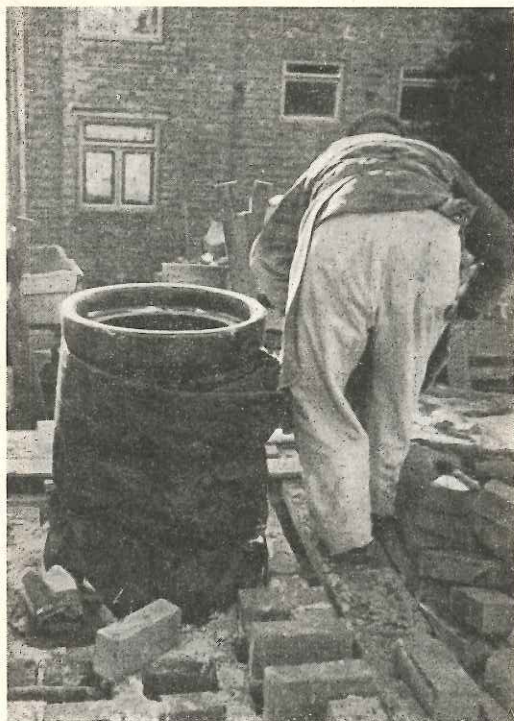
Fig. 3.

glasullsisolering mellan detta rör och betongen. Konstruktionen kanske vid en ytlig granskning ser tilltalande ut på en ritning, men praktiken är det ej säkert, att den är lika god. Lerröret spricker lätt sönder och glasullsisoleringen förlorar redan vid omkring 600° C sina isolerande egenskaper, så att värme lätt sprides genom skorstensväggen. I vissa fall är glasullsmattan till på köpet innesluten mellan papper, vilket än mer försämrar konstruktionen. (Fig. 3.)

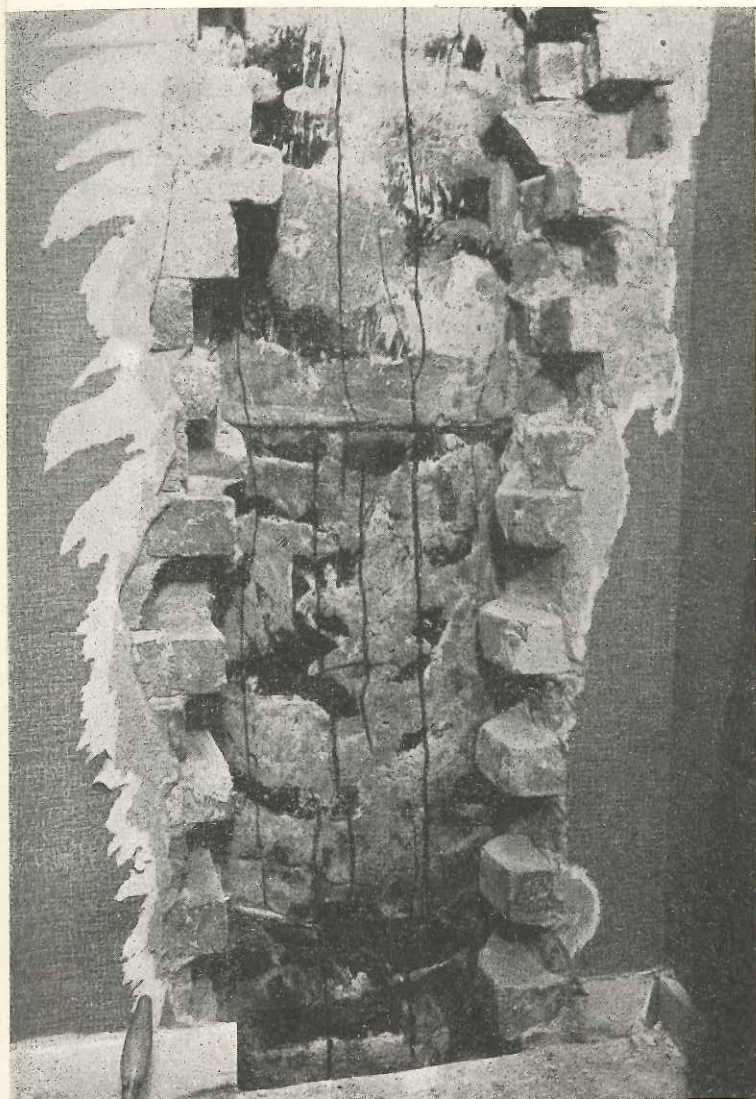
*Fig. 4.*

Fig. 4 visar en skorsten med innerpipa av ett glaserat lerrör — denna gång inmurad med tegel — efter en soteld. Beträffande skorstenar av s. k. betongblock torde en hänvisning till fig. 5 vara tillräcklig för att klargöra betongblockens mindre lämplighet som skorstensmaterial. Det är kanske särskilt vid egnahemsbyggen, som detta material i större utsträckning användes och ofta av det skälet, att man skall "slippa murare vid husbygget". Gör man emellertid en kalkyl över vad en skorsten av betongblock resp. tegel kostar, skall man se, att den murade tegelskorstenen med nuvarande priser faktiskt blir billigare.

*Skorsten av glaserade ler-rör, som helt förstörts vid soteld.*

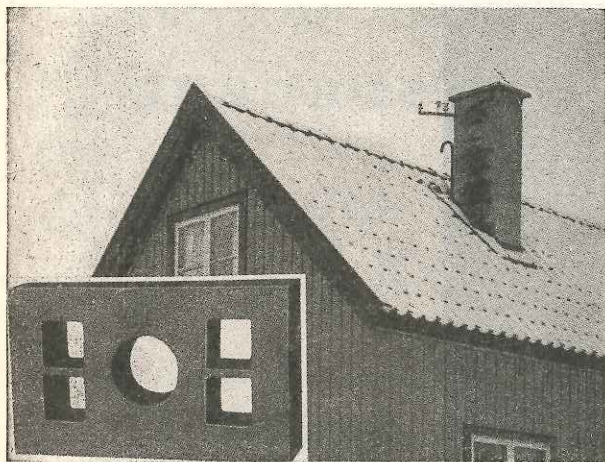
Fig. 5. Skorsten av betongblock, där tjära och sot tränger ut genom fogarna.

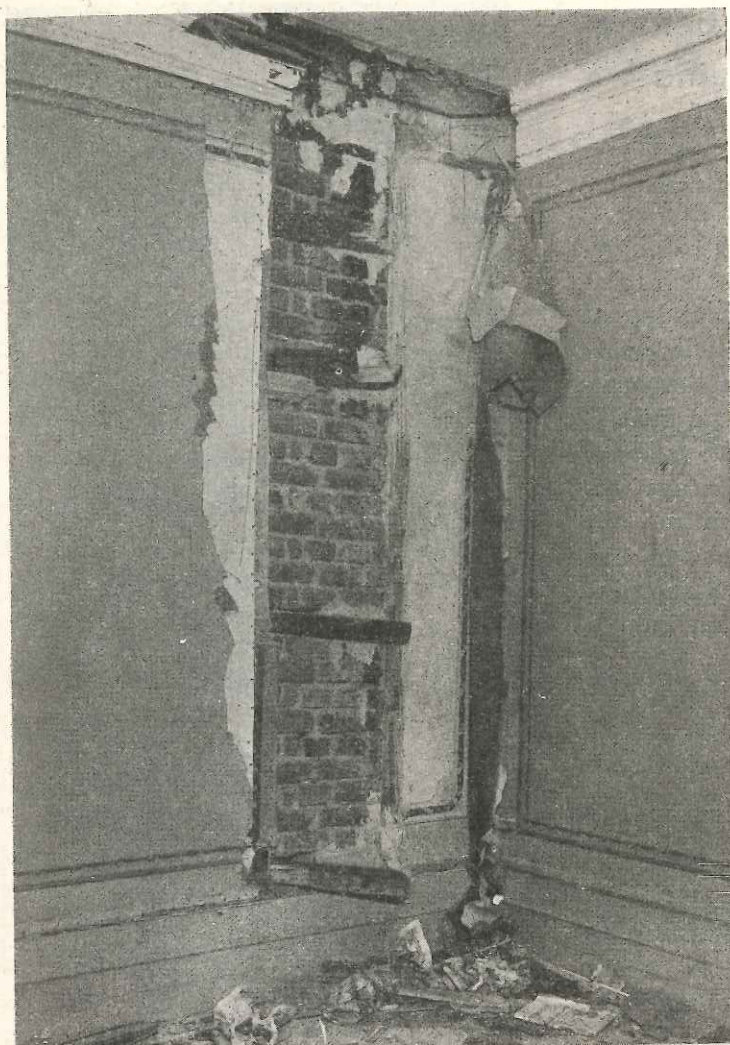
Så komma vi till en av de viktigaste detaljerna, nämligen att ej mura in träkonstruktioner så nära rökgången, att de kunna antändas genom överhettning. Man måste hålla på de avstånd, som erfarenheten visat nödvän-

diga, annars händer det, att träet börjar kola och kommer i glödning och därmed skapas direkta förutsättningar för en eldsvåda. Det beror icke på en slump, att det blir eldsvåda i en byggnad, där trä murats in intill rökgången, utan det är endast och allena en tidsfråga. Händer det icke efter ett år, så kommer det att hända efter 10 eller kanske 20 år. (Fig. 6 och 7.) Samma gäller förhållandena om järn, t. ex. balkar eller rör. Icke heller sådana konstruktioner få komma för nära rökgången, då de kunna leda värmen ut till trossbotten eller liknande.

Fig. 6.  
Skorsten med inmurade  
spikreglar av trä.  
Eldsvåda i Djursholm,  
jan. 1942.

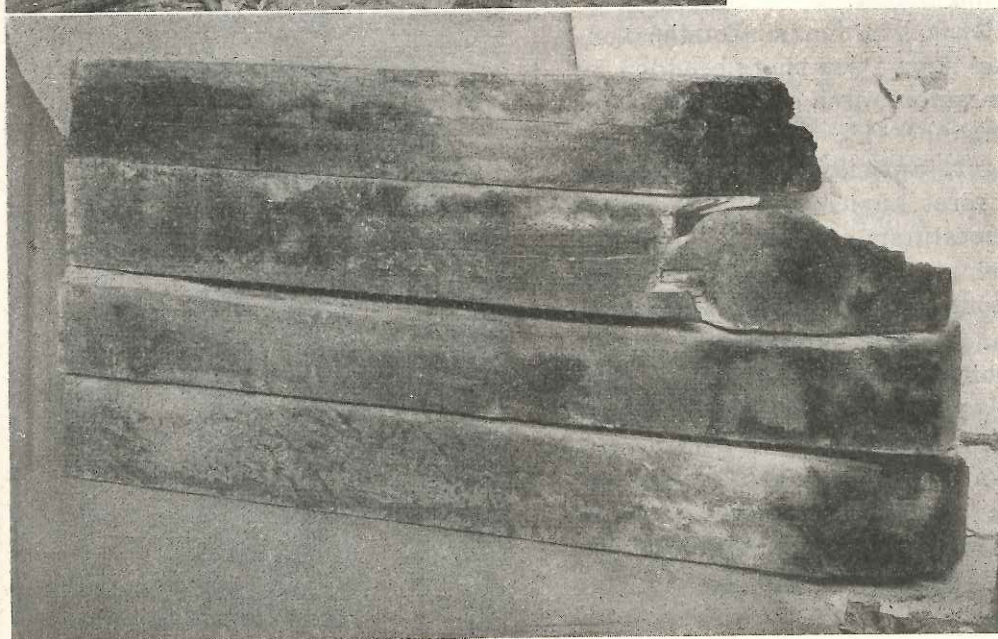
Fig. 7.  
Observera  
hur spik-  
reglarna  
kolats.
