ERFARENHETER FRÅN EN MILLIONELDSVÅDA

Branden i Nol-Tingstads konstläderfabrik

Av Kapten R. Götherström

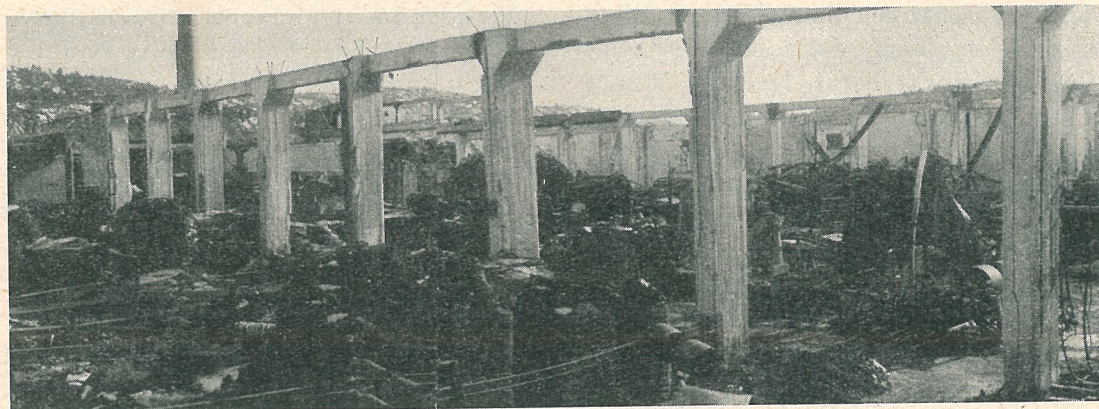
Fig. 1. Fabriksbyggnad om 10.000 m² utan sektionering och under ett sammanhängande trätak.

Den brunna huvudbyggnaden hade en bottenyta av nära 10 000 m² och saknade trots detta varje sektionering. Ojämförligt största delen av byggnaden var uppförd i en våning. En mindre, äldre — ur brandskyddssynpunkt ofarlig — byggnad, huvudsakligen innehållande holländeri, massakar och dylikt, var uppförd av tegel i två våningar med en betongmellanbotten men stod i öppen förbindelse med byggnaden i övrigt. Trätaket på byggnadens huvuddel slutade omedelbart under fönstret å holländeriets övre våning.

Över hela byggnaden låg ett sammanhängande, pappklätt trätak, som givetvis var den främsta orsaken till eldens snabba spridning.

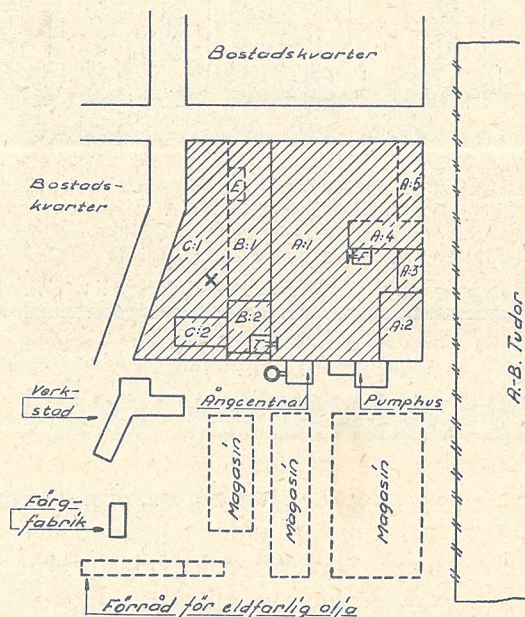
Fig. 2. Planskiss över brandplatsen: det streckade nedbrunnet; X anger platsen för eldsutbrottet.

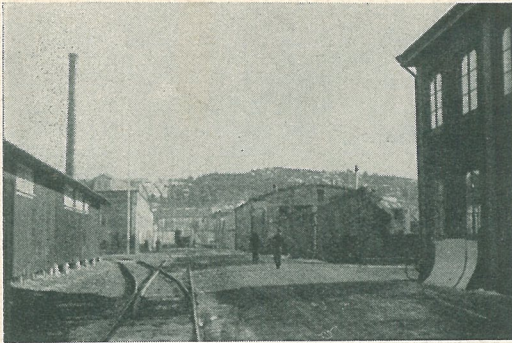
Fig. 3. Till höger det brunna etablissementet; till vänster den räddade ackumulatorfabriken.

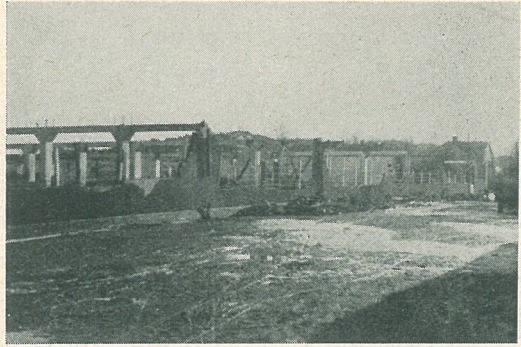
Fig. 4. Ytterväggar, som ej motstått elden.

Eldsvådan gav ännu en bitter erfarenhet om cementshålstenens olämplighet såsom material till industribyggnader. Hela väggar lågo efter branden nära nog såsom grushögar (fig. 5). Under det att tegelväggarna väl motstått den kraftiga elden, hade väggarna av cementshålsten och andra plattor snart mistat sin motståndskraft mot värmen. Att trä ej bör användas till ytter- eller mellanväggar för byggnader av sådan storlek och innehållande så stora värden som den ifrågavarande bör väl numera stå klart både för industriidkare och byggnadsteknici.

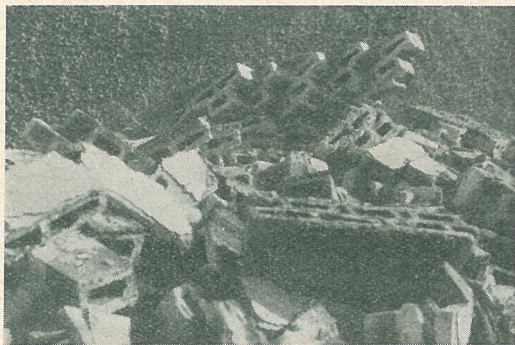
Fig. 5. Cementhålstén ur brandskyddssynpunkt mindervärdigt byggnadsmaterial.

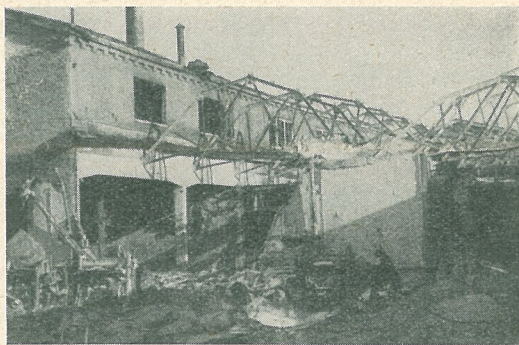
Fig. 6. Brandsäker byggnad med fabriken trätak intill fönstren.

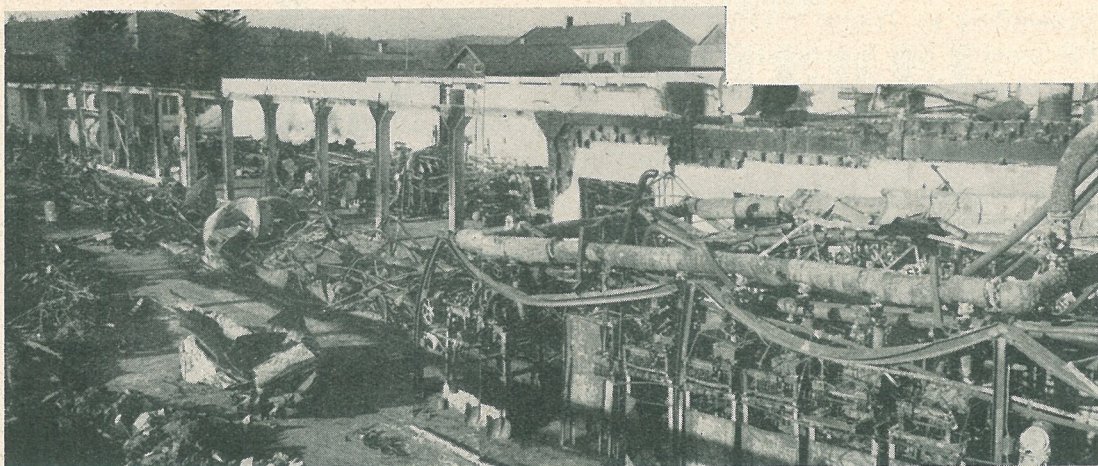
Fig. 7. Torkugnen med väggar av porös wallboard, där elden började efter svetsning.

Elden har tydligen uppkommit genom svetsning i en större tork för gjutna cellulosa-urkar. Torkningen skedde här medelst ånga med omkring 5 kg:s tryck, d. v. s. ångrören hade vid torkens ena ända en temperatur av 150°. Torktrumman, som hade en längd av 20 m, bestod

av porös wallboard. Inne i torken måste samlas lättantändligt damm och cellulosaaavfall. Ångrören voro framdragna längs torktrummans ytterväggar. Från dessa isolerade huvudrör voro kamflänsrör dragna genom wallboardväggarna in i torktrumman. Där ångrören gingo in genom wallboarden hade de som skydd omgivits av magnesia.

På grund av att ett ångrör läckte hade man måst tillgripa svetsning omedelbart intill wallboardväggen. För att förhindra antändning av väggen och befintligt damm och annat lättantändligt material hade man intill wallboardväggen ställt en plåt, varjämte man omkring svetsstället lagt fuktad trämassa. Däremot hade han ej avlägsnat den närmast svetsningsstället belägna wallboardplattan. Troligt är att det ångrör, som gick genom och omedelbart intill denna platta, hade upphettats till rödvärme. Därigenom hade det damm, som låg på ifrågasvarande kamflänsrör omedelbart innanför denna platta, antänts. En del brinnande eller glödande partiklar hade därefter fallit ned bland det cellulosaavfall, som låg på torktrummans botten och där legat och pyrt under några timmar, tills elden antände torktrummans tak och väggar. Den dammiga och lättantändliga wallboardtrumman, som var fästad strax under trätaket, antändes då blixtnabbt i hela

Eldsutbrotten inom den brännbara torktrumman är ännu ett bevis bland många andra att dylika *torktrummor ovillkorligen böra göras av obrännbart material.*

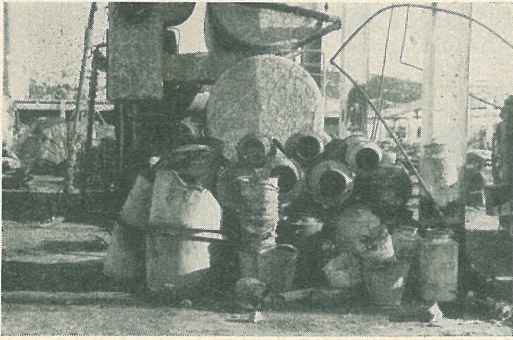
Fig. 8. Atervinningsapparat med oljekärl.

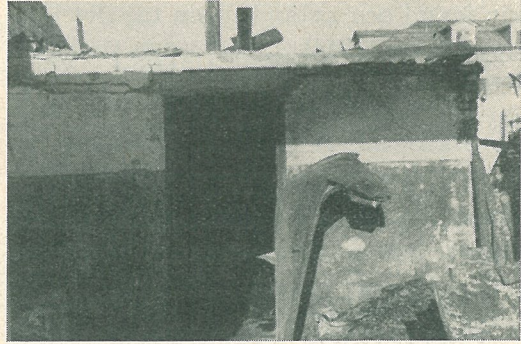
Lokalen var väl ventilerad genom plåtrör och fläkt över yttertaket. På grund av den oerhört starka värmen motstod emellertid färgförrådet ej elden, utan huvuddelen av färgen brann upp. Huruvida det där ägt rum någon explosion är ej klarlagt. Därest så varit fallet, kan den emellertid ej varit av särskilt kraftigt slag. Betongtaket har emellertid slitits loss från tegelväggarna, varjämte överdelen av den fabrikstillverkade branddörren krökt sig i kraftig vinkel (fig. 9).

Fig. 9. "Brandsäker" oljebod, som ej motstått elden. Obs. taket och den deformerade branddörren.
