## Underhållsintervall med utgångspunkt i rationella behov - omfogning

Rapport TVBK-3083

Avdelningen för Konstruktionsteknik

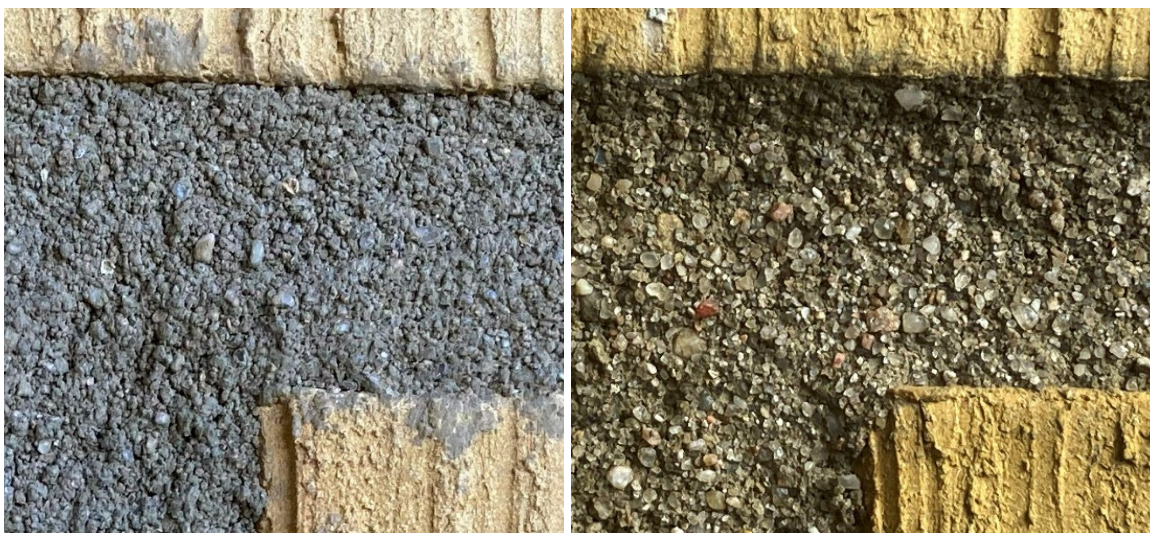
Figur 3.1 (Vänster) Närbild på murfog i skyddat läge, utan märkbar erosion; (Höger) Närbild på murfog i slagregnsutsatt läge i samma fasad. Frilagda sandkorn tyder på erosion (höger). Lund, byggnadsår 1965.
