**1939 INNEHÅLLER: • Teglet i modern arkitektur • Skader som følge af Teglstensfacaders afsyring • Tegelmurverk ur brandskyddssynpunkt.**

# TEGEL

## Skader som følge af Teglstensfacaders afsyring

## Tegelmurverk ur brandskyddssynpunkt

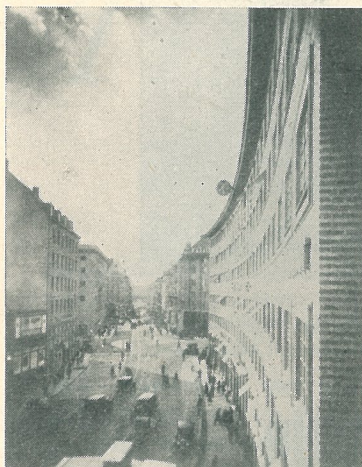
Centrum i Stockholm. Arkitekt SAR Cyrillus Johansson. En god exponent för modern tegelarkitektur, den svängda fasadformen framhäves av de starkt markerade vågräta tegelfögarna.

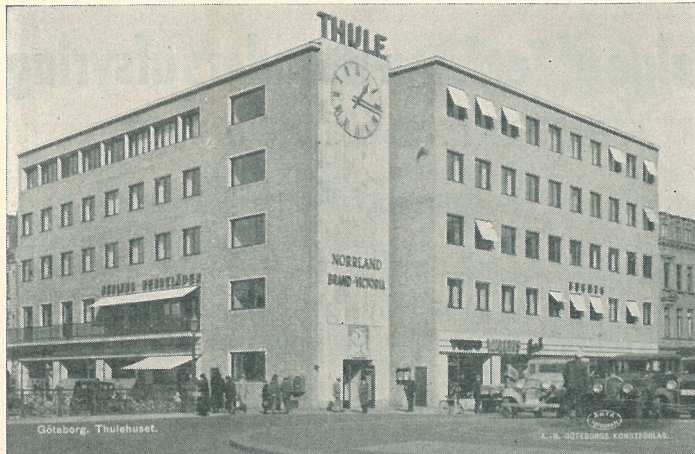
Thulehuset i Göteborg. Arkitekt SAR Nils Einar Eriksson. Om detta hus gäller i princip samma sak som om Konserthuset. Frontpartiet med klockan är utförd i vit Ekebergsmarmor.

De flesta tegelbyggnaderna torde falla inom den andra gruppen. Det är anmärkningsvärt att så utmärkta esponenter för modern arkitektur som Nils Einar Erikssons Konserthus och Thulehus i Göteborg höra hit. I intetdera fallet kan man säga att fasadteglets möjligheter utnyttjats, även om det arkitektoniska resultatet blivit gott.

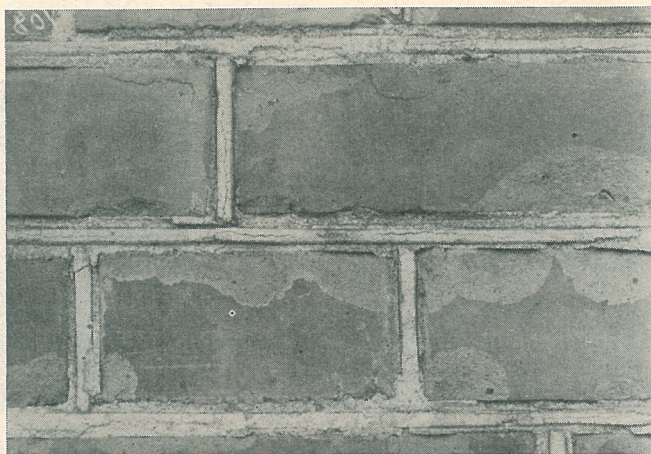
Fig. 1 viser en nyopført Facade af gule Teglsten det 1' Efteraar efter Opmuringen. Langs alle Fugerne er Stenene afskallede, aabenbart

Fig. 1. Facade af lysegule Teglsten faa Maaneder efter Opmuringen.

fordi Mørtlen har søgt at kravle ud af Fugerne og har taget Stenskal-  
lerne med sig. Længderevnerne i Mørtlen viser ogsaa, at Mørtlen har  
presset sig ud. Store Partier af Facaden havde dette Udseende (Fig. 2).

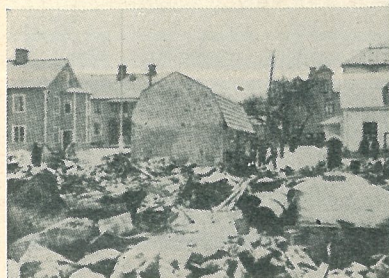
Fig. 5.

Brandmurens stora betydelse påvisas i fig. 5 från den stora Vingåkersbranden, där den synliga tegelbrandmuren på ett utomordentligt sätt underlättade eldens hejdande, trots att den var behäftad med ett allvarligt fel, som synes å fig. 6. Brandmuren har ej skyddat takfallet, utan antändning, som emellertid släckts, har skett. Detta fel är mycket vanligt och har förorsakat många onödiga utbredningar av eldsvådor. Fig. 7 visar en tegelbrandmur, som i och för sig väl emotstått påfrestningarna, men trä- och järnbjälkarnas uppläggning i muren, som aldrig får ske på detta sätt, har medfört eldens spridning till andra sidan av muren. Fig. 8 visar hurusom en järnbjälke vid en relativt liten brand utvidgats och spräckt brandmuren.
