TEGEL

ORGAN FÖR SVERIGES TEGELINDUSTRIFÖRENING

Sid.
Pensionärshem i Hummelsta av Länsarkitekt Viking Göransson	19
Citysanering med tegel	23
Villabyggare i Enköping	25
Sparbanken i Enköping	27
Professor Granholm provar väggar	29
Litteratur	32

Å R G Å N G 48
N R 2 1958

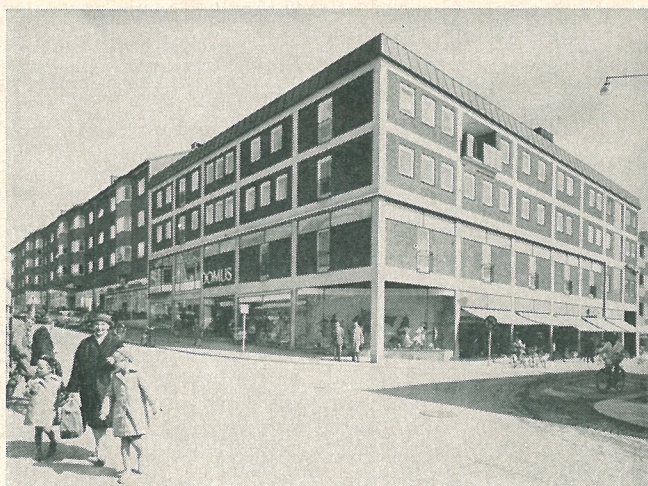
Kvarteret Apotekaren har blivit ett stort affärscentrum i Enköping. I hörnhuset på bilden ovan har konsumtionsföreningen sitt varuhus Domus, och i längan till vänster därom ligger Tempos varuhus. Bilderna på motstående sida och nedan visar detaljer från Domus' väggar. Foto: Örjan Armfelt-Hansell.

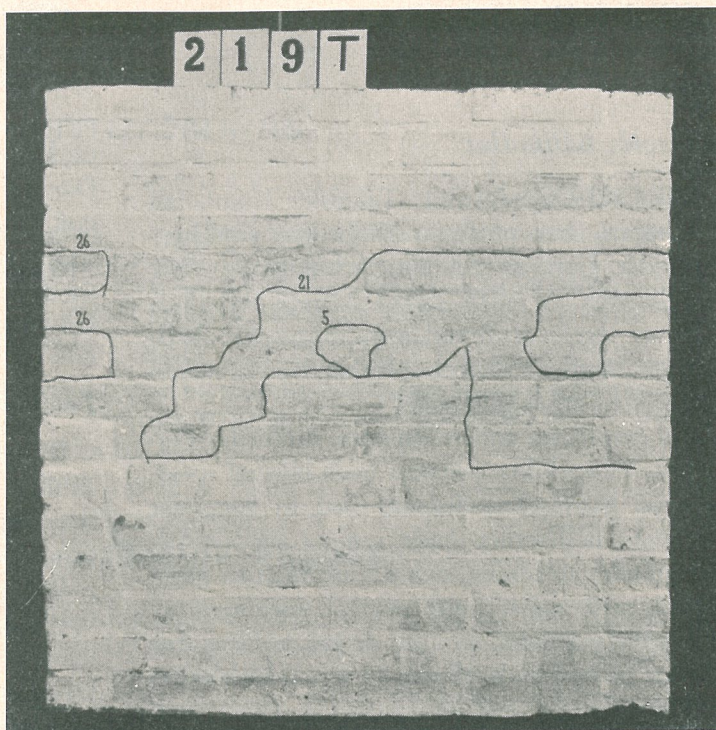
En serie murar provades för att man skulle utröna om fogbrukets sammansättning hade någon inverkan på väggens fuktätthet. Så var ej fallet. Den här avbildade muren var den enda som uppvisade fuktgenomslag. Det första uppkom vid en stötfog, som av allt att döma ej blivit helt fylld. Svarta linjer anger vattengenomslagens utbredning, siffrorna anger tiden i timmar efter vattenbegjutningens början. Väggan murad enligt försöksledarens anvisningar.

Den nu nämnda undersökningen kompletterades med en provserie om åtta liknande väggar, som utfördes på laboratoriet enligt försöksledarens anvisningar. Alla utom en visade sig tåla mycket långvarig vattenbegjutning. Denna enda visade ett vattengenomslag efter ca 5 timmars provning. Även denna vägg skulle emellertid i praktiken betraktas såsom fullgod, då provet får anses som strängt. Orsaken till läckan torde ha varit ofullständig vidhäftning i en fog. Detta bestyrks av den efterföljande provningen av böjhållfastheten. Denna vägg visade nämligen en onormalt låg böjhållfasthet, och provningen gav belägg för att böjhållfastheten är direkt beroende av vidhäftningen mellan bruk och tegel. I samtliga prov uppstod brottet mellan teglet och bruket. De murar som murats med fuktat tegel visade i medeltal ca 1,5 gånger högre hållfasthetsvärden än de som murats med torrt tegel. Vär-
