## Underhållsintervall med utgångspunkt i rationella behov - omfogning

Rapport TVBK-3083

Avdelningen för Konstruktionsteknik

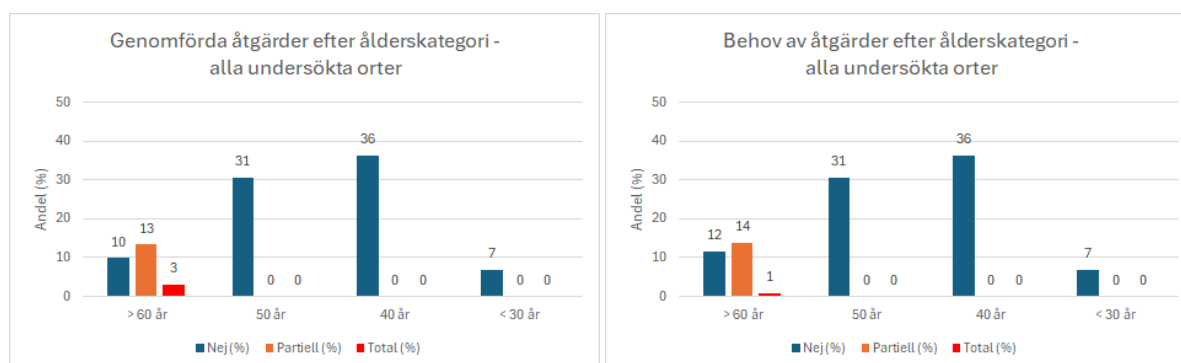
Figur 3.1 Genomförd (vänster) respektive behov av omfogning (höger), efter ålderskategori – alla undersökta orter. Antal byggnader har viktats med antal våningsplan.

Av Figur 3.1 – 3.4 framgår att omfogning har gjorts på 60 år gamla fasader. På fasader av senare byggnadsår har det i de undersökta områdena inte registrerats någon omfogning, varken partiell eller total. Behovet av omfogning följer ett mönster som är snarlik det för genomförd omfogning. Uppsala skiljer sig från Lund och Göteborg genom lägre andel genomförda samt lägre behov av omfogningar.

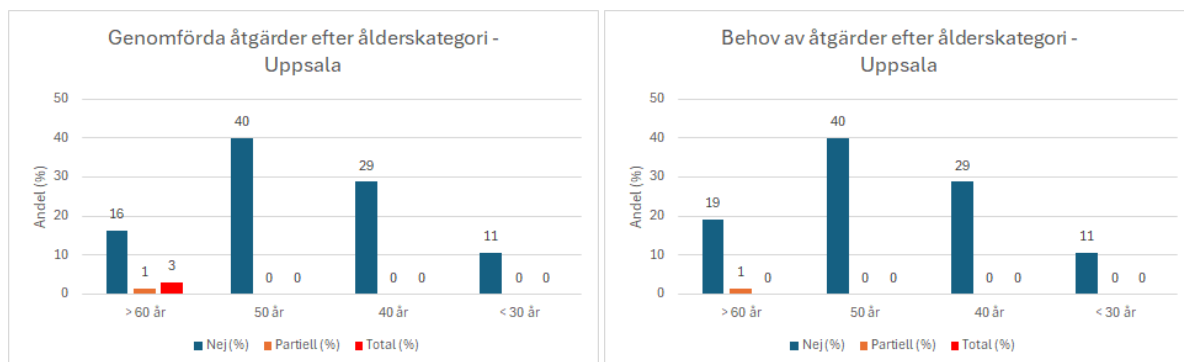
Figur 3.2 Genomförd (vänster) respektive behov av omfogning (höger), efter ålderskategori – Uppsala. Antal byggnader har viktats med antal våningsplan.

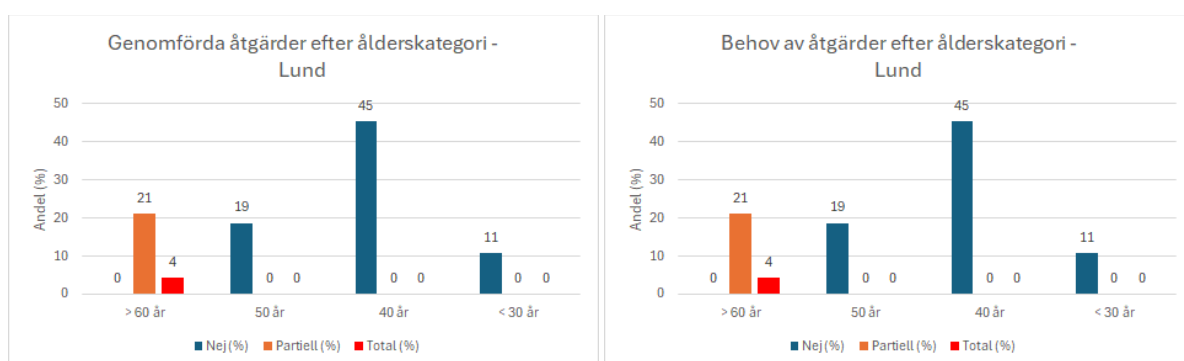
Figur 3.3 Genomförd (vänster) respektive behov av omfogning (höger), efter ålderskategori – Lund. Antal byggnader har viktats med antal våningsplan.

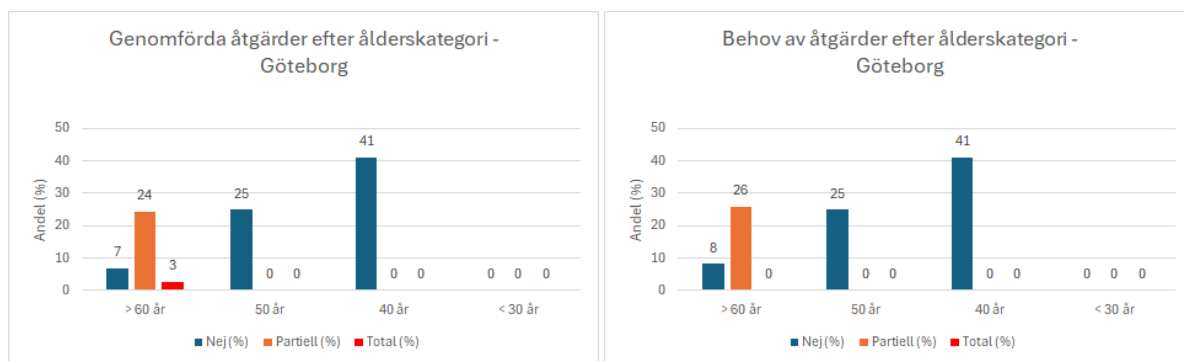
Figur 3.4 Genomförd (vänster) respektive behov av omfogning (höger), efter ålderskategori – Göteborg. Antal byggnader har viktats med antal våningsplan.

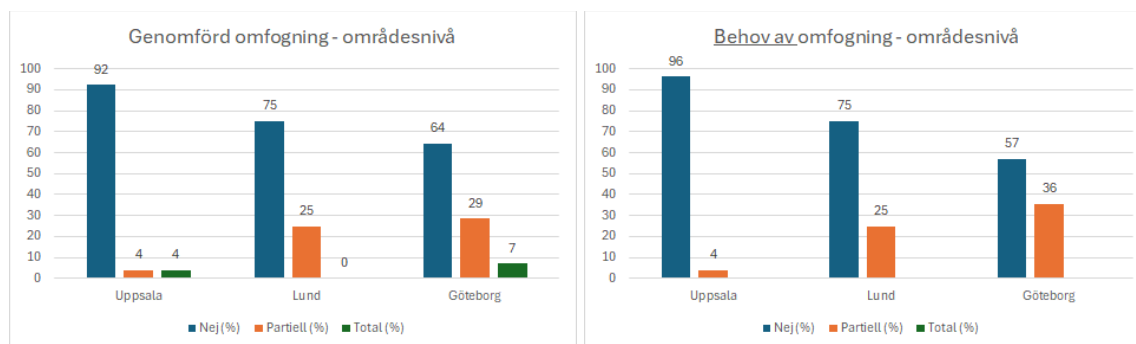
Av Figur 3.5 framgår att i Uppsala är en klar majoritet av fasaderna inte omfogade och undersökningen har gjort bedömningen att behovet av omfogning är mycket begränsad. I Lund och Göteborg har partiell omfogning genomförts på cirka 25 procent av fasaderna. I Göteborg har total omfogning gjorts på ett fåtal områden. När det gäller behov av omfogning, ligger behovet av partiell omfogning i Lund och Göteborg på cirka 30 procent medan motsvarande behov i Uppsala är mycket begränsat. Undersökningen har inte identifierat något behov av total omfogning på områdesnivå.

Figur 3.5 Genomförd (vänster) vs bedömt behov (höger) av omfogning – sammanställning på områdesnivå.

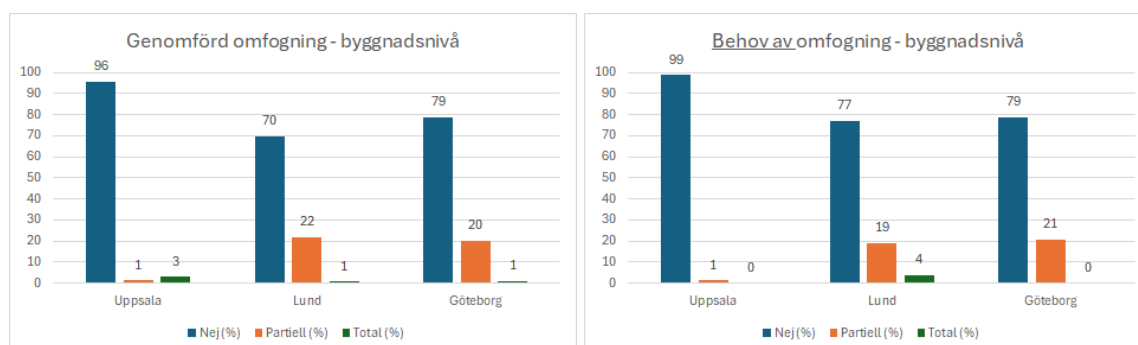
När resultaten analyseras på byggnadsnivå, se Figur 3.6, har partiell omfogning gjorts på cirka 20 procent av byggnaderna i Lund respektive Göteborg. Motsvarande andel i Uppsala är en procent. Snarlika siffror gäller även avseende behovet av partiell omfogning. När det gäller total omfogning, har åtgärden genomförts på mellan 1 – 3 procent av byggnaderna medan behovet ligger mellan 0 – 4 procent.

Figur 3.6 Genomförd (vänster) vs bedömt behov (höger) av omfogning – sammanställning på byggnadsnivå.

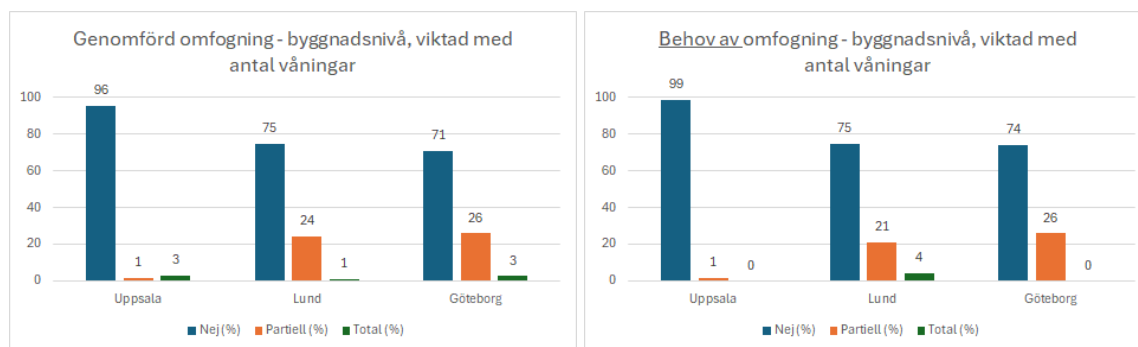
När antal byggnader har viktats med antal våningar, se Figur 3.7, är siffrorna några procentenheter högre än när man har tittat på byggnadsnivå. Förklaringen är att fogerosion är kraftigare på högt belägna fasadpartier.

Figur 3.7 Genomförd (vänster) vs bedömt behov (höger) av omfogning – sammanställning på byggnadsnivå, viktad med antal våningar.
