1947 Innehåller: Tegeltak • AB Minnesbergs Tegelbruk

TEGELTAK

Arbetsinstruktion för utförande — reparationer.

A.-B. MINNESBERGS TEGELBRUK

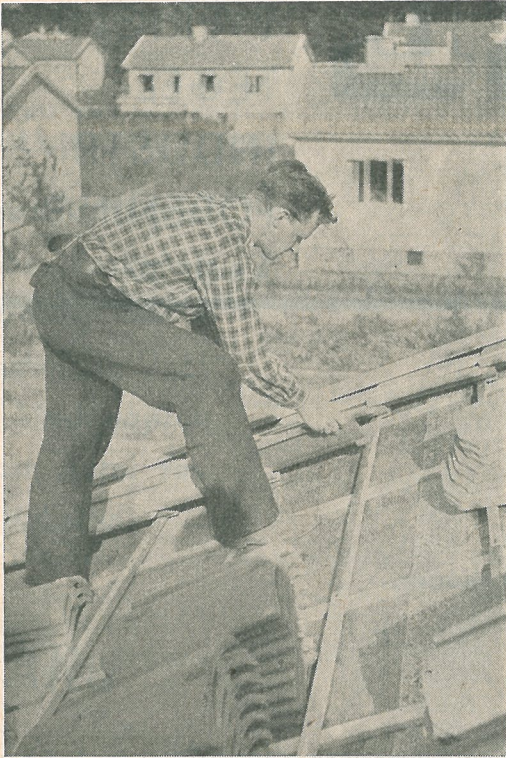
Fig. 1 Takteglet utlägges på tegelläkt, vilken spikas på ströläkt. Härigenom kan under takpannorna eventuellt inträngande vatten lätt rinna av. Observera "övertäckningen" mellan de olika pannorna ävensom vindskivans täcklist ytterst, under vilken takpannorna gå in.

Takteglet utlägges på ett *tätt* underlag, som i regel utgöres av på takstolarna spikad träpanel, vanligen 1" råspånt. Tegeltäckningen i sig själv ger nämligen icke skydd mot ex.vis yrsnö och drivvatten. I regel täckes panelen med asfaltpapp, som helst bör vara av underhållsfri kvalitet. På denna spikas sedan s. k. ströläkt i takfallets riktning och ovanpå denna slutligen den horisontella tegelläkten, som uppbär tegelpannorna (fig. 1). Härigenom erhålles en konstruktivt riktig taktäckning. Under tegelpannorna ev. inträngande vatten rinner lätt av taket utan att skada de underliggande delarna.
