# TEGEL

ORGAN FÖR SVERIGES TEGELINDUSTRIFÖRENING

Sid.
Torra byggnadsmetoder . . . . .	22
Västerås krematorium . . . . .	27
av arkitekter SAR G. Birch-Lindgren och R. Holmgren	
20-tegel . . . . .	32
Nytt provinsialläkarhus i	
Vallentuna . . . . .	34
av arkitekt SAR Sven E. Trägårdh

Å R G Å N G 46  
N R 2 1956

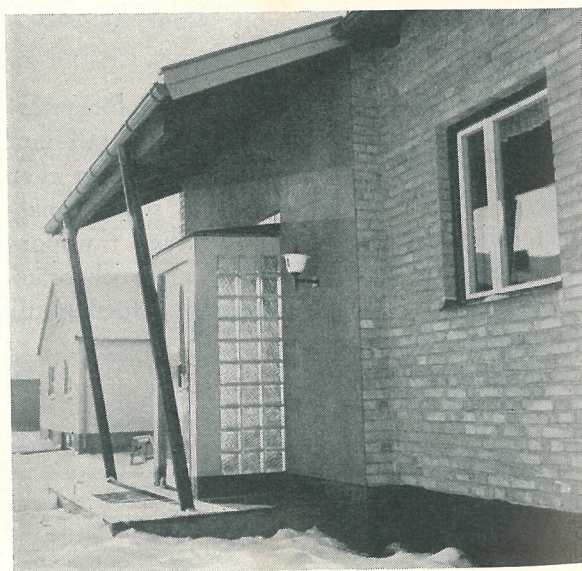
Mottagningsentrén. Baldakintaketets stödör tjänstgör samtidigt som stuprör.

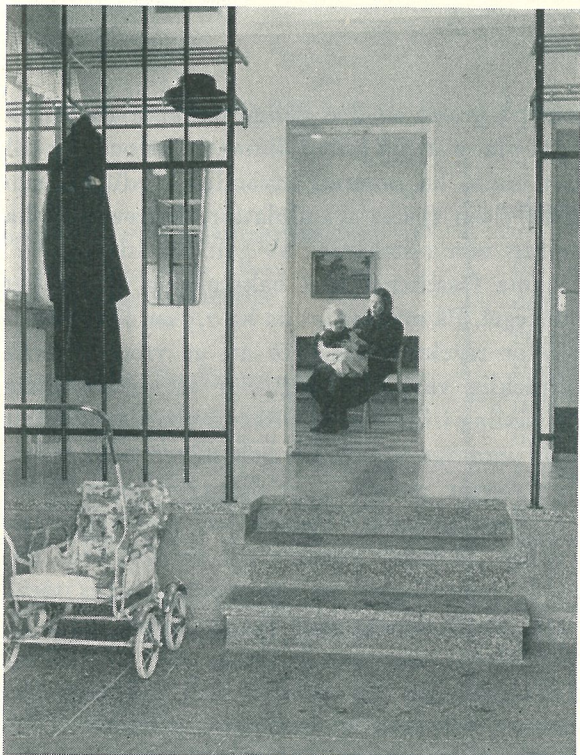
Mottagningens barnvagnsgarage och kapprum med en liten inblick i väntrummet.

Då läkarmottagningen även utnyttjas som barnvårdscentral, har ett barnvagnsgarage för 6 vagnar anordnats i marknivå innanför mottagningsentréen. Från detta barnvagnsgarage leder några trappsteg upp till ett rymligt kapprum, som står i förbindelse med två väntrum. Genom att man har anordnat två väntrum, som i detta fall medelst skjutdörrar kunna sammanslås till ett större väntrum, vinnes den fördelen, att olika besöksklientel kan avskiljas från varandra vid
