**TEGEL**

Organ för Sveriges Tegelindustriförening

Nr 4 1970

- 5 Öppna spisen  
Presentation av nyttkommen broschyr
- 16 Fabrik för tegelement i Skurup  
Av ingenjör Tommy Harneman, Malmö
- 18 Redovisning av stormskador i Stockholm
- 22 Kungl. Svea Ingeniörregemente i  
ny förläggning av tegel  
Av arkitekt SAR Per B Persson, Stockholm
- 27 Innehållsförteckning 1970

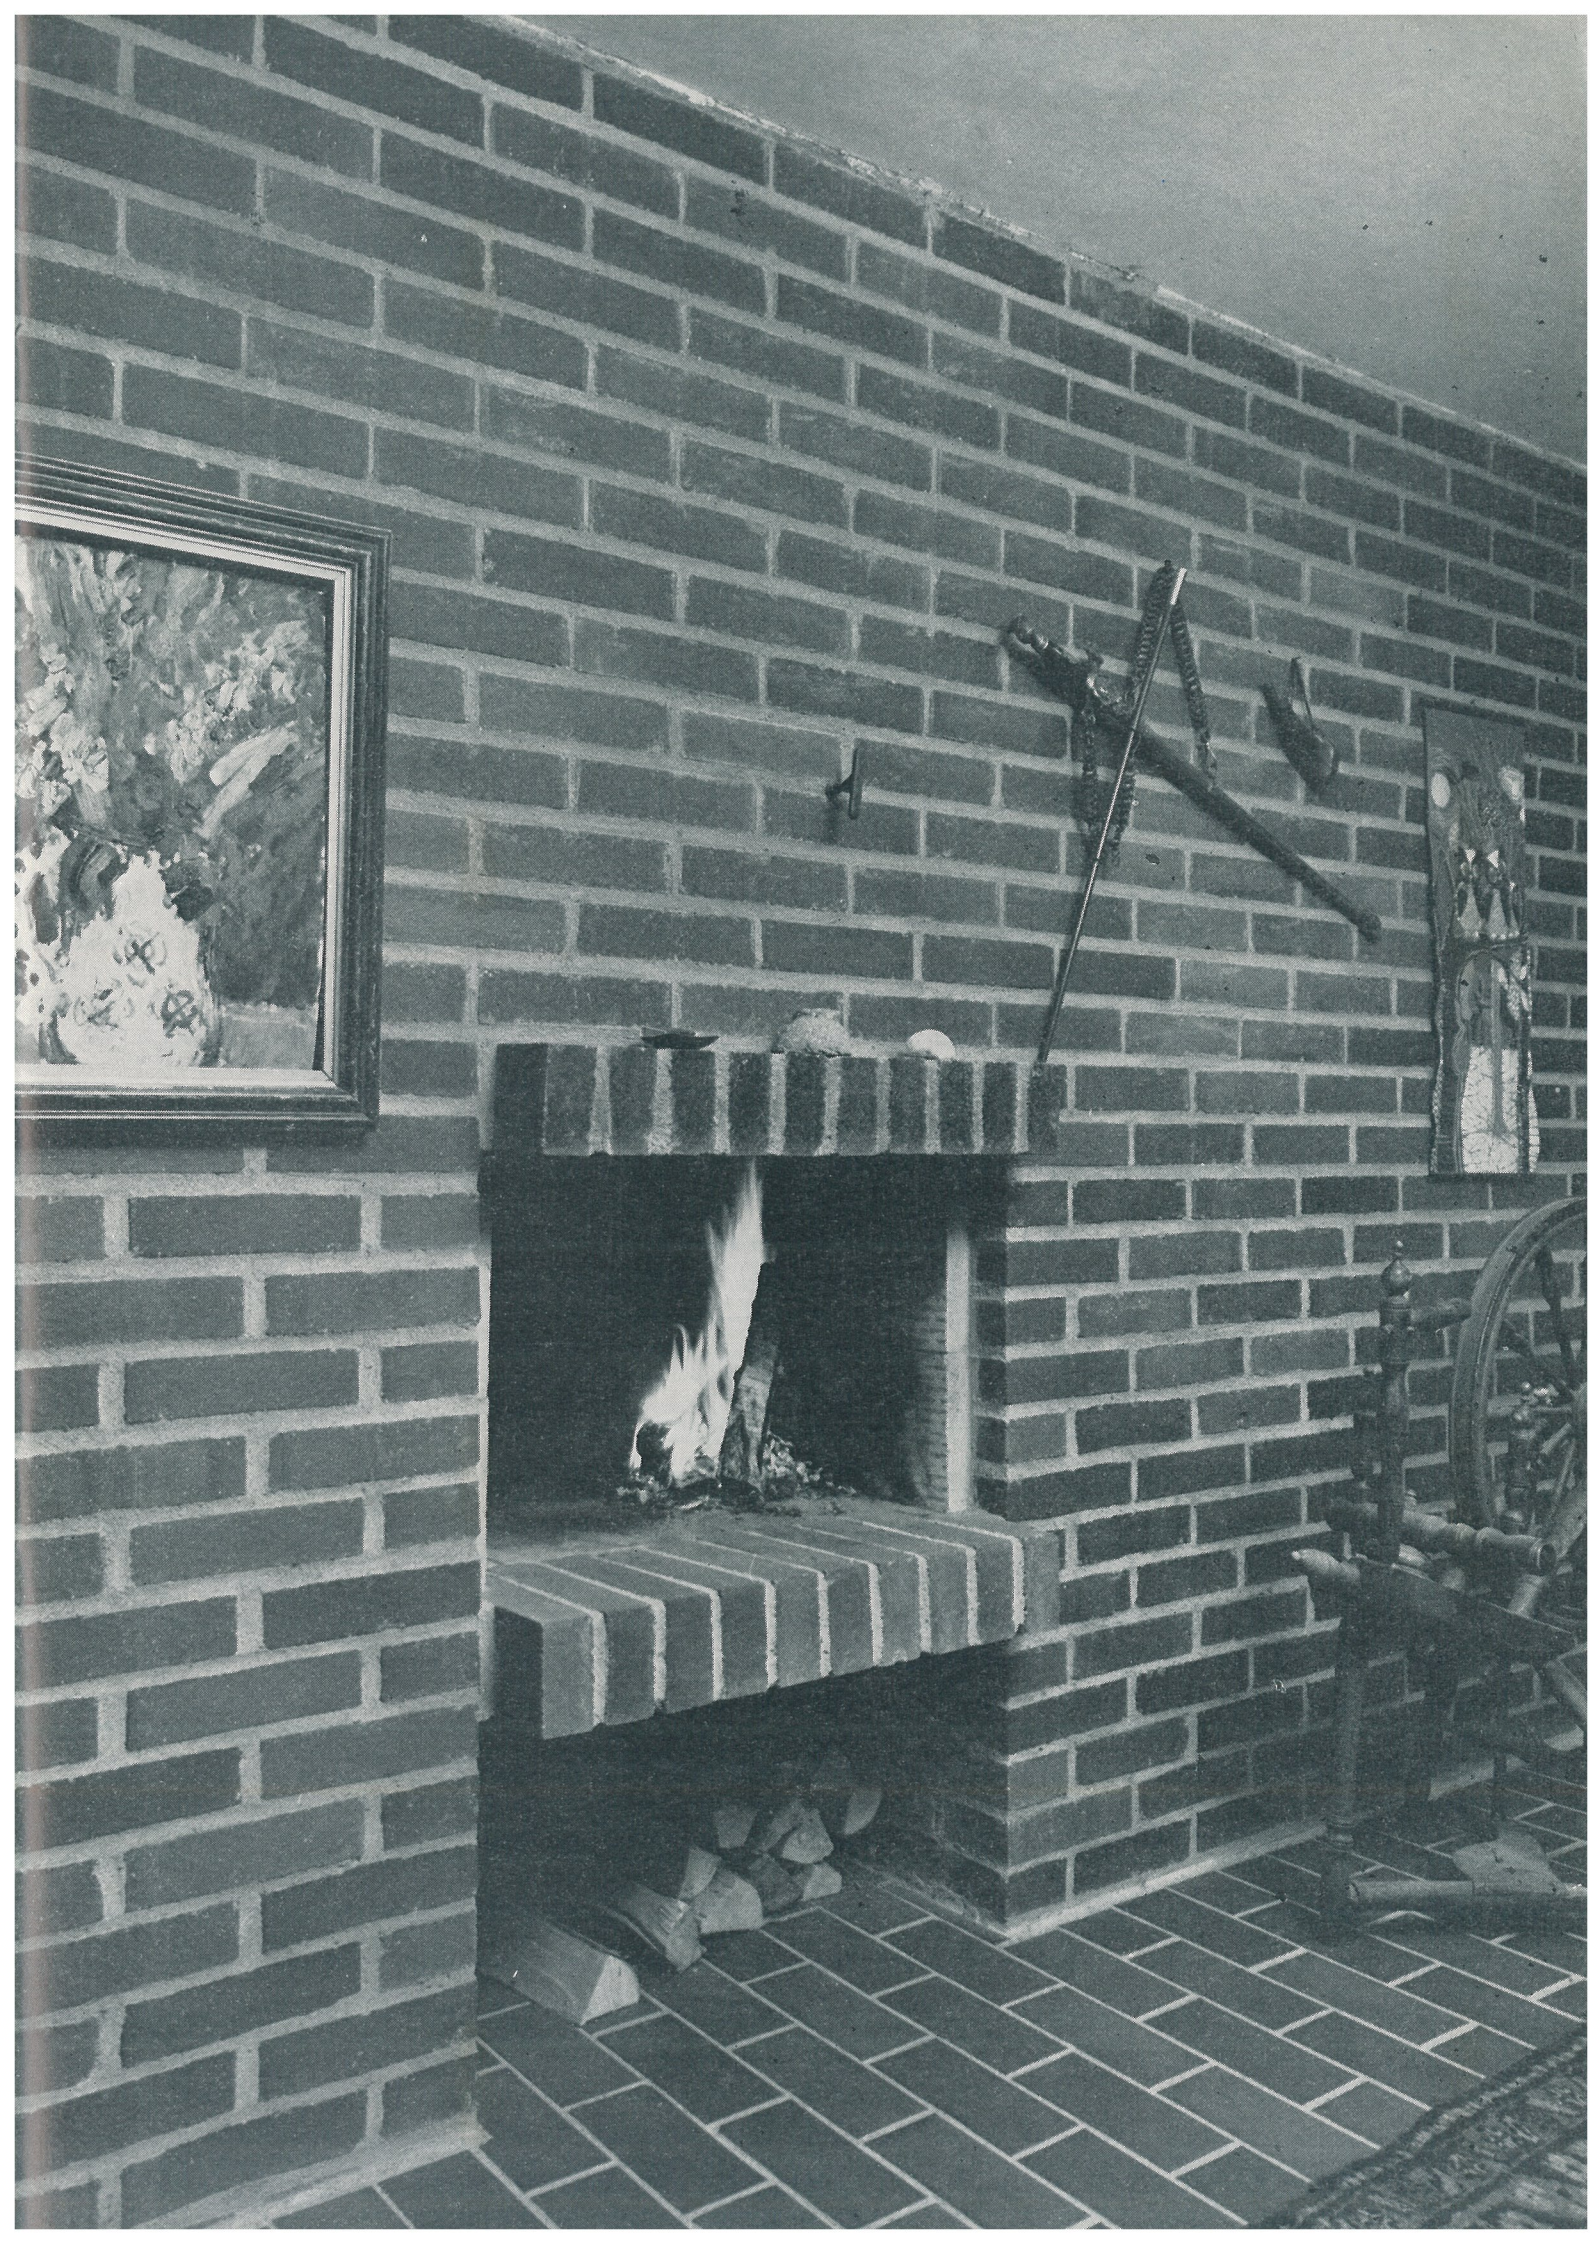
PLAN 1:100

Exempel på spis med dubbel funktion. Den vänstra eldstaden är utrustad med eldrivna grillspett. Härden placerad i lämplig arbetshöjd.  
Arkitekt SAR Karl-Erik Ljunggren, Stockholm

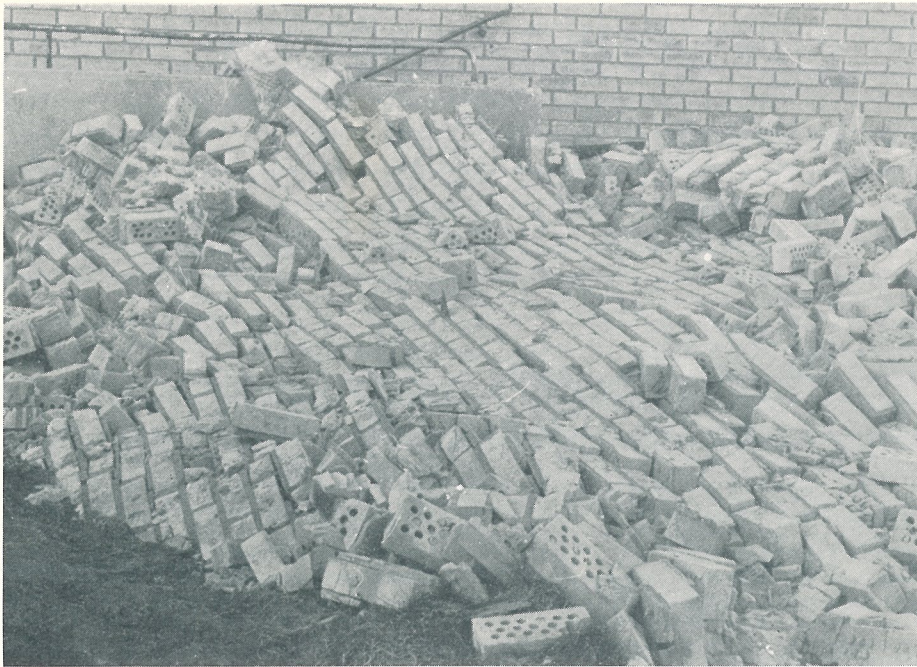
Fig. 7: Fall 2. Den nedfallna »tegelhögen» tyder på att väggen fallit i ett stort stycke, möjligen efter inledande småras.

Brottmekanismen har sannolikt i stort sett varit densamma som i fall 1. Bilderna visar att större delen av väggen fallit i ett enda stycke, fig 7. I motsats till vad som hände i fall 1 har kramlorna här lossnat ur betongväggen trots den relativt stora ingjutningslängden.
