TEGEL

Organ för Sveriges Tegelindustriförening

Nr 2 1972

Nordiskt symposium
om
murverkskonstruktioner
17—18 april 1972 i Stockholm

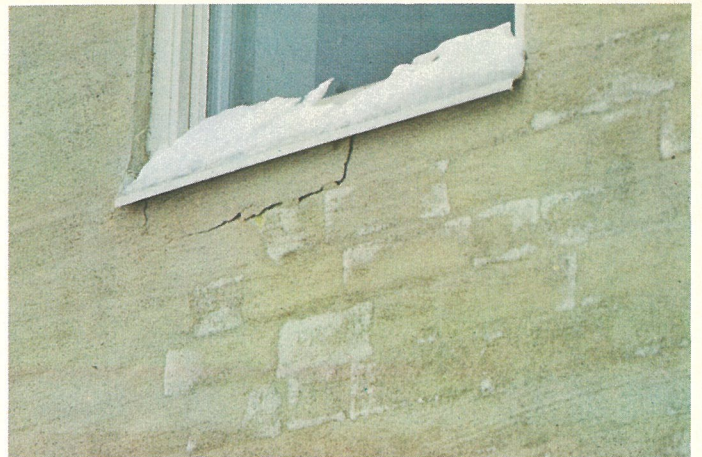
Bild 2

Bild 2. En vanlig typ av saltutslag under fönster. Fukt har tillförts via springor mellan karm och vid fönsterbleck. Under fönsterblecket har putsen sprängts loss genom en samverkan mellan frost- och saltsprängning.

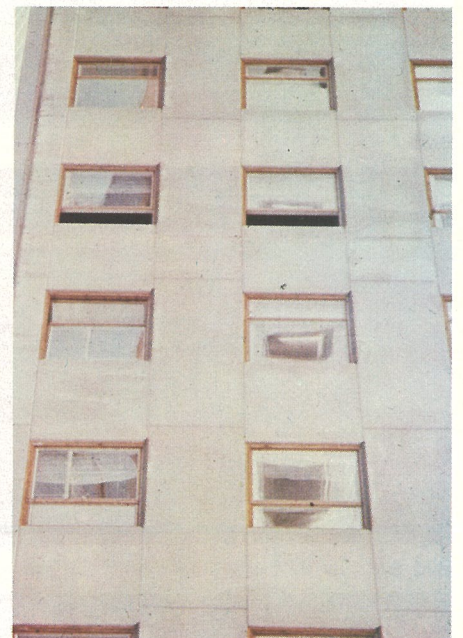
Bild 4

Bild 4. På denna fasad finns ett diffusionsspärrande ytskikt. En svag felfärgning indikerar fukt som senare gav anledning till saltutslag, frost- och saltsprängning.

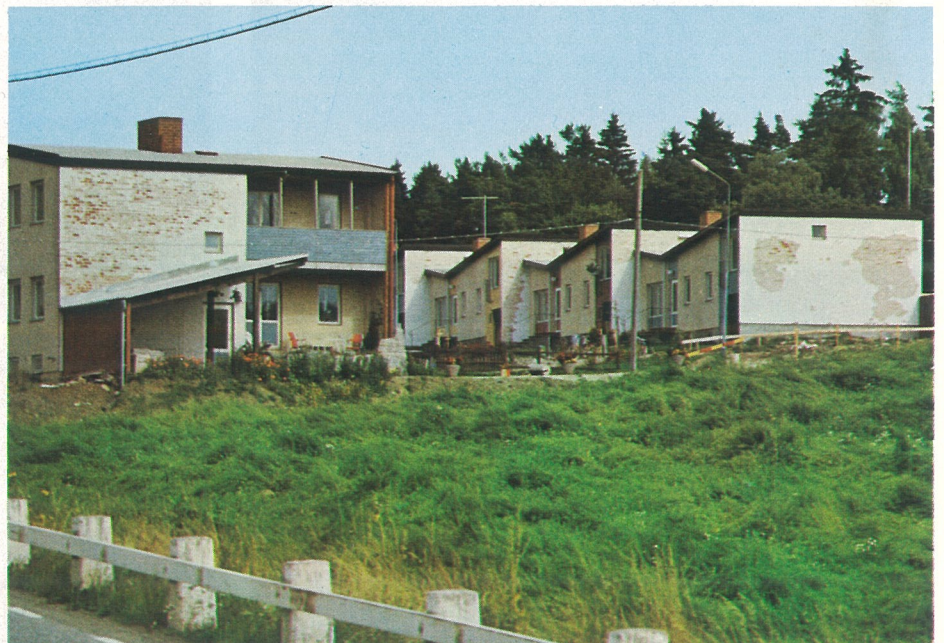
Bild 6

Bild 6. Fasaderna målade med diffusionstät plastfärg. Saltutslag, saltsprängning och frostsprängning blev följderna i katastrofartad omfattning.

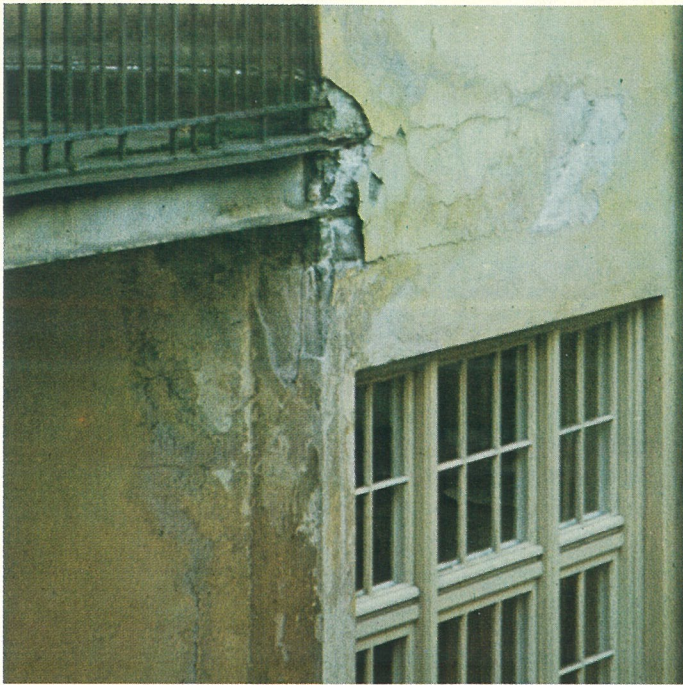
Bild 7

Bild 7. Konstruktionsfel och läckage vid balkongen har givit en elakartad skada med saltutslag, saltsprängning och frostsprängning.

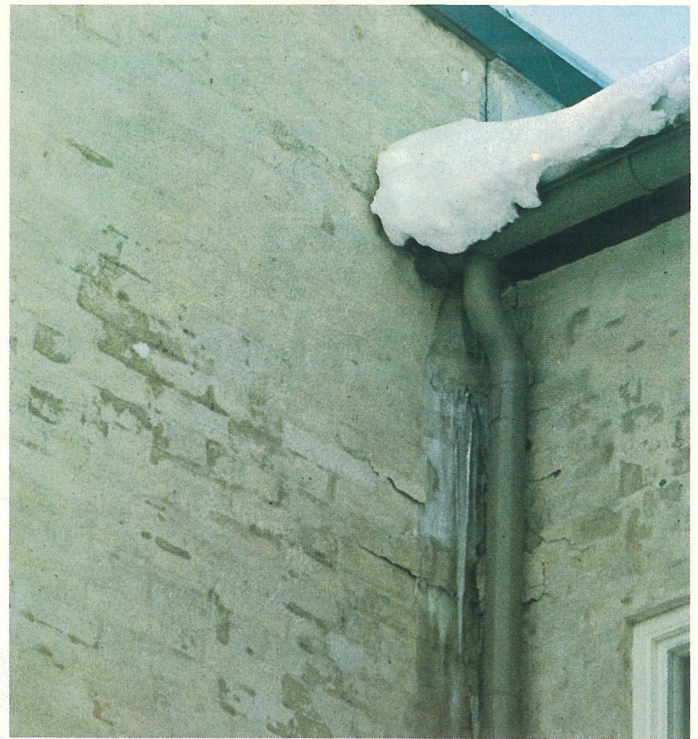
Bild 8

Bild 8. Kraftiga saltutslag, delvis som följd av läckage vid hängränna-stuprör. Salt- och frostsprängning kan tillsammans med det utbredda saltutslaget väntas.

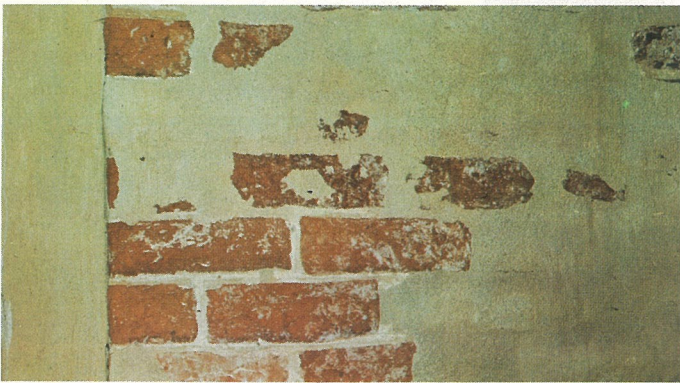
Bild 9

Bild 9. Interiör från Jäders kyrka från medeltiden. Saltutslag och saltsprängning av mur och puts kan konstateras. Den tidigare intermittenta uppvärmningen har ersatts med permanent, vilket rubbat fuktbalansen i konstruktionen.

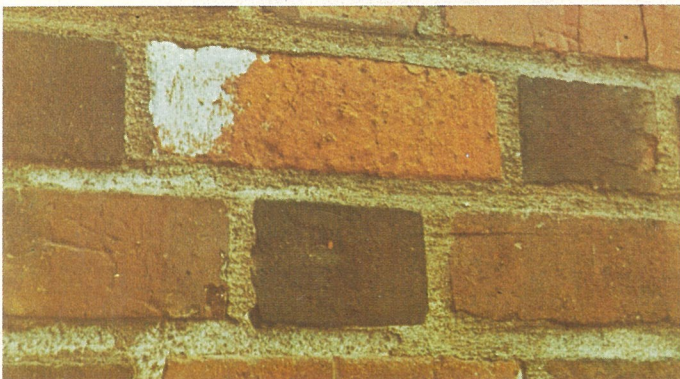
Bild 12

Bild 12. Också från Uppsala domkyrkas fasad. Murverket företer sulfatutslag och lokalt saltsprängning av tegel samt saltutslag i fogen.

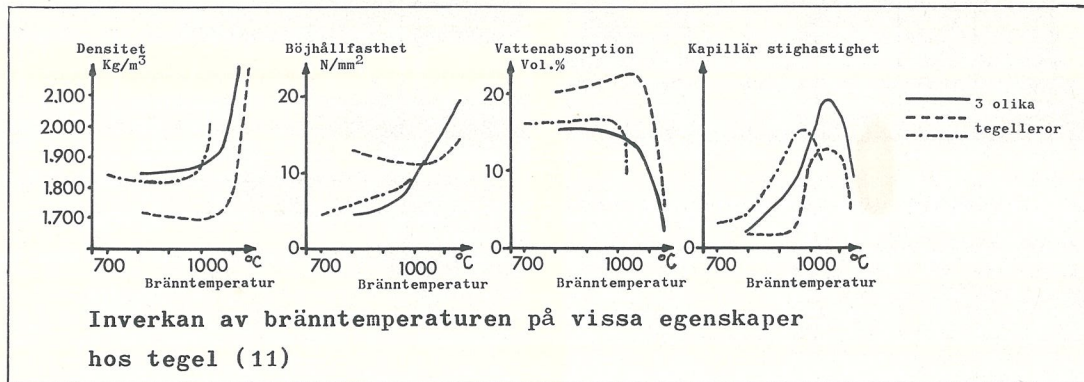
Bild 21

Bild 21. Inverkan av höjd bränntemperatur på densitet, böjhållfasthet, vattenabsorption och kapillärlig stighastighet.

Om bränntemperaturen ökas över + 900° C inträffar följande: Densiteten ökar snabbt, vattenabsorptionen minskar samtidigt dramatiskt tillsammans med den kapillära stighastigheten — egenskaper som motverkar fukttransporten. Teglet blir tätare vilket försvårar salttransporterna mot ytorna. De lättlösliga alkalialterna bryts ner av högre temperaturer och bildar svår-lösligare ämnen. Som tidigare sagts sönderdelas magnesiumsulfat vid + 1050° C. Väsentlig är en anpassad brännföring med iakttagande av för leran ifråga fastställd brännkurva.
